# 석 면 조 사 결 과 보 고 서

[ 만덕종합사회복지관 석면검사 실시구역 ]

2013 년 07 월

1. 용역명 : 만덕종합사회복지관 석면검사 실시용역

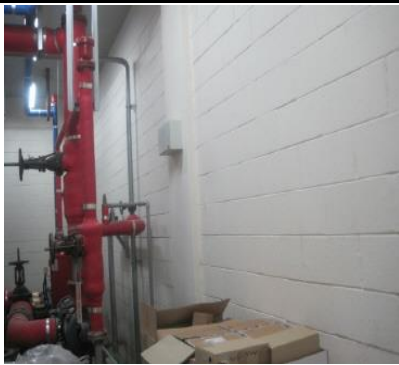
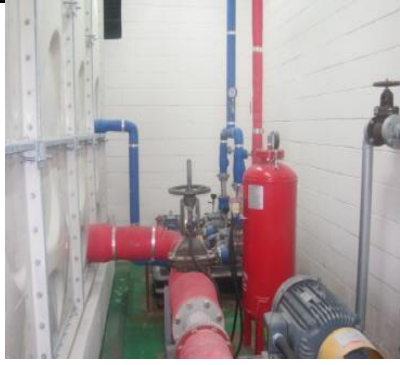
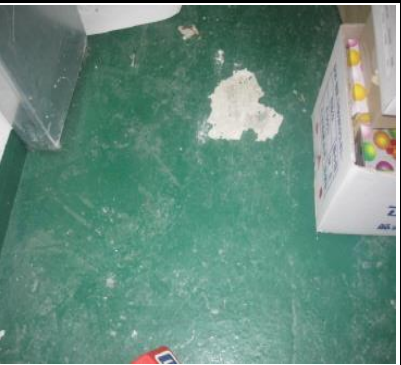
번호	1	2	3
위치	기계실	기계실	기계실
천장	뿔철재+콘크리트	뿔철재+콘크리트	뿔철재+콘크리트
벽체	콘크리트	콘크리트	콘크리트
바닥	콘크리트+에폭시	콘크리트+에폭시	콘크리트+에폭시
사진

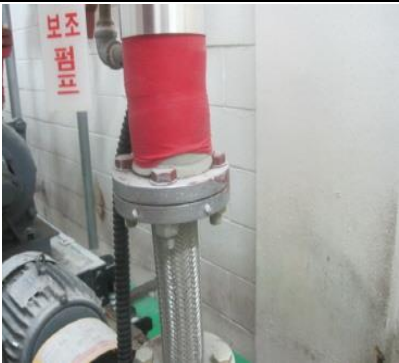
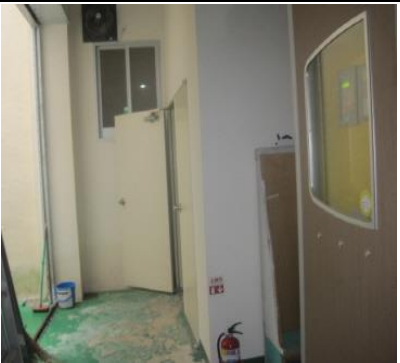
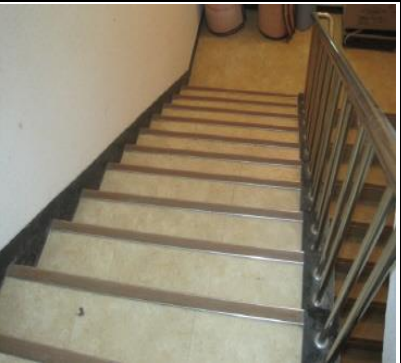
번호	4	5	6
위치	전기실	장비반입구	계단실
천장	뿔철재+콘크리트	콘크리트	콘크리트
벽체	콘크리트	콘크리트	콘크리트
바닥	콘크리트+에폭시	콘크리트	콘크리트
사진

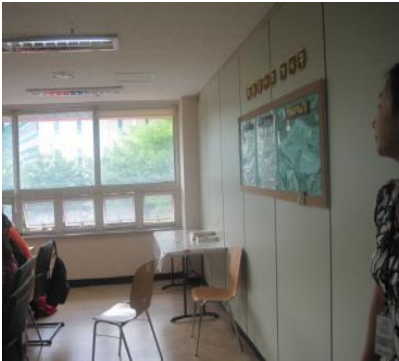
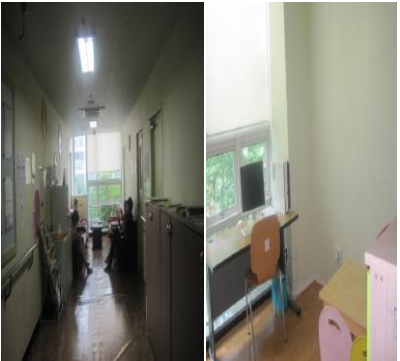
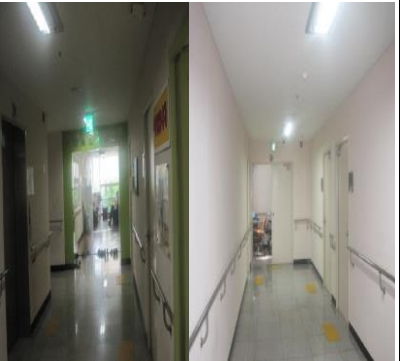
번호	4	5	6
위치	자원봉사자실	아동발달지원센터/상담실	2~4층 복도
천장	마이톤	마이톤	마이톤
벽체	콘크리트	콘크리트	콘크리트
바닥	타일	콘크리트+장판	대리석
사진

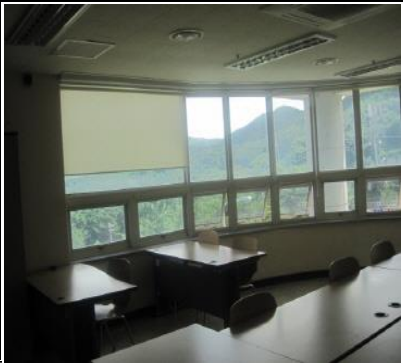
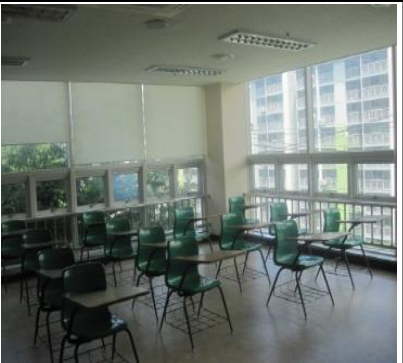
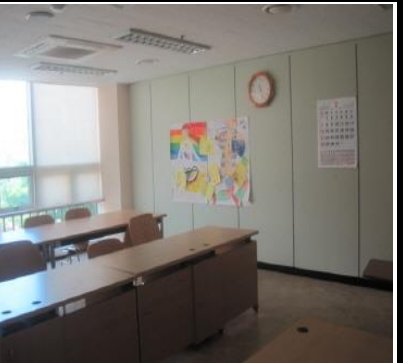
번호	4	5	6
위치	프로그램실4	프로그램실5	프로그램실6
천장	마이톤	마이톤	마이톤
벽체	콘크리트	콘크리트	콘크리트
바닥	타일	타일	타일
사진

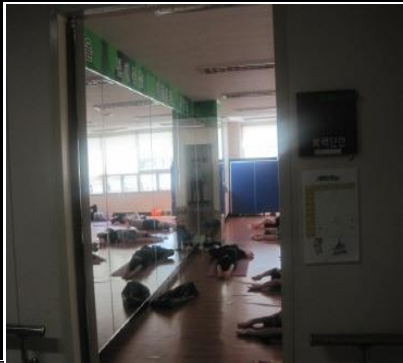
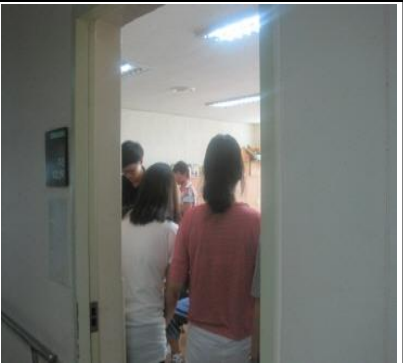
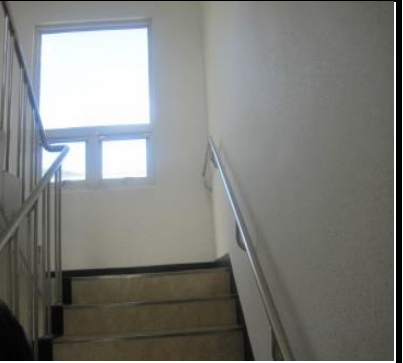
번호	4	5	6
위치	체력단련실	주간보호센터	계단실
천장	마이톤	마이톤	콘크리트
벽체	콘크리트	콘크리트	콘크리트
바닥	콘크리트+장판	콘크리트+장판	타일
사진
