석면 지도. 1

건축물명	
덕천2동 주민센터	
건축물소재지	
부산광역시 북구 금곡대로 20번길 60	
조시일자	
2014.02.12	
조사위치	
지상1층	
도면번호	
DY-A14100-01	
조시기관

(주)대영구조기술단 Daeyoung Structural Engineering Group Inc.

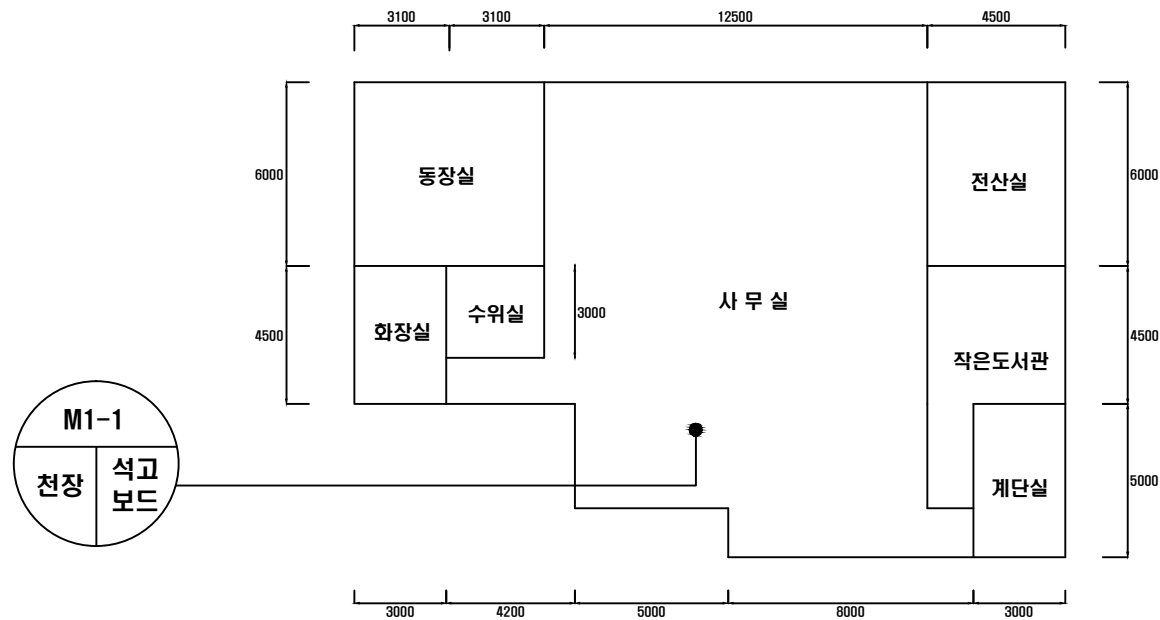
시료번호	시료채취 위치	건축자재	동일물질 구역 위치	면적(㎡)	석면종류	석면 함유량[%]	위해성 평가점수	위해성 등급	관 리 방 안
"석면 함유 물질 없음"

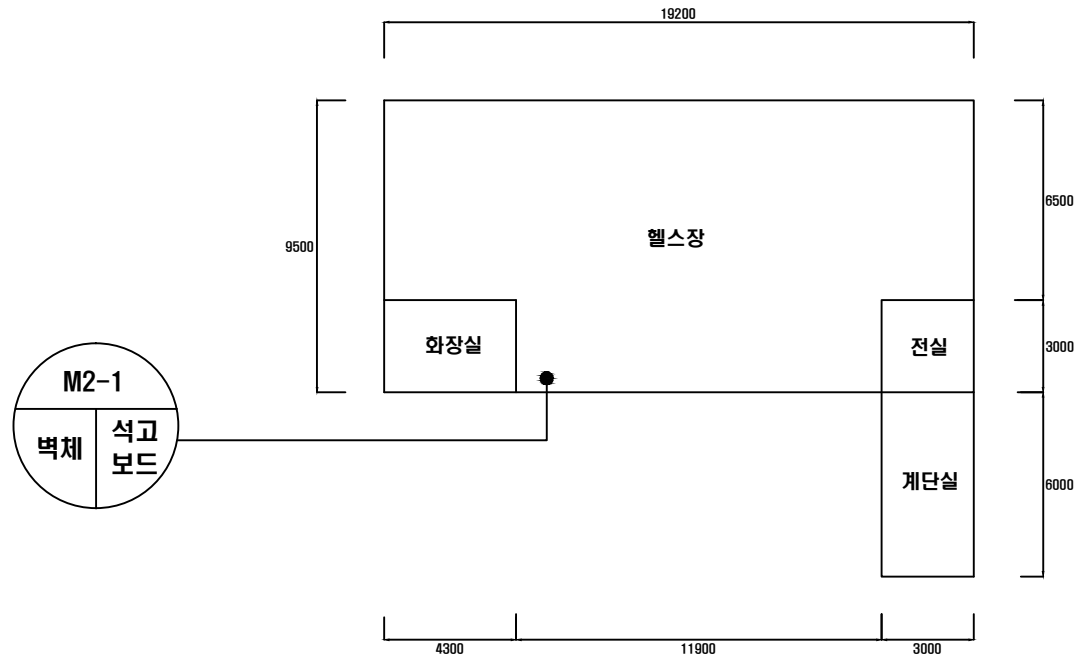
석면지도.3

시료번호	시료채취 위치	건축자재	동일물질 구역 위치	면적[㎡]	석면종류	석면 함유량(%)	위해성 평가점수	위해성 등급	관 리 방 안
"석면 함유 물질 없음"
