석면 지도. 1

건축물명	덕천3동 주민센터
건축물소재지	부산광역시 북구 덕천로 118
조사일자	2014.02.12
조사위치	지하1층
도면번호	DY-A14101-01
조사기관	(주)대영구조기술단 Dae-Young Structural Engineering Group Inc.

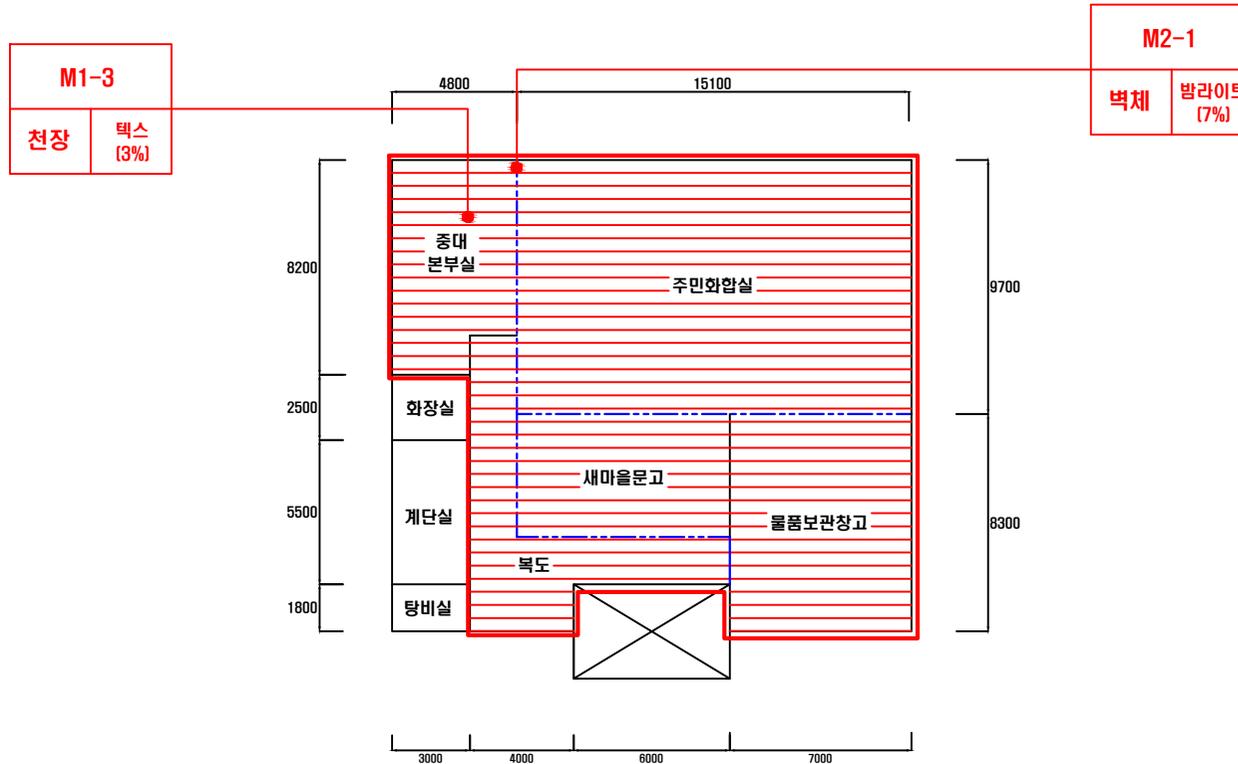
석면 지도. 3

시료번호	시료채취 위치	건축자재	동일물질 구역 위치	면적[㎡]	석면종류	석면 함유량(%)	위해성 평가점수	위해성 등급	관리 방안
M1-3	중대본부실 천장	텍스 [Y자형 I]	주민화합실, 복도, 새마을문고, 불품보관창고	302.8	백석면	3	10	낮음	1) 석면함유 건축자재 또는 설비에 대한 지속적인 유지관리 2) 석면함유 건축자재 또는 설비가 손상되었을 경우 즉시 보수 3) 전기공사, 배관공사 등 건축물 유지보수 공사 시 석면함유설비 또는 자재가 훼손되어 석면이 비산되지 않도록 작업수행 4) 석면함유 건축자재를 인위적으로 손상시키지 않도록 함 5) 석면함유 건축자재 또는 설비의 취급 및 사용으로 인해 분진이 발생될 경우 호흡보호구 착용
M2-1	중대본부실 벽체	밤라이트	주민화합실, 새마을문고	124.2	백석면	7	10	낮음
