석면지도.1

건축물명	
구포1동 주민센터	
건축물소재지	
부산광역시 북구 낙동대로 1762번길 75	
조사일자	
2014.02.12	
조사위치	
지하1층	
도면번호	
DY-A1494-01	
조사기관

(주)대영구조기술단 <small>DAE-YOUNG</small> Daeyoung Structural Engineering Group Inc.

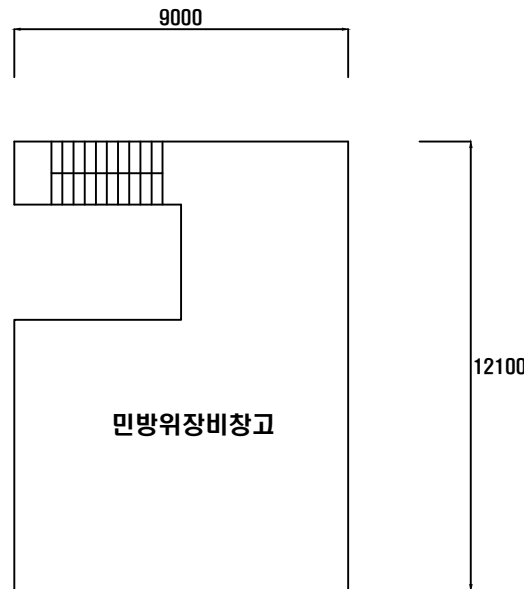
시료번호	시료채취 위치	건축자재	동일물질 구역 위치	면적[㎡]	석면종류	석면 함유량[%]	위해성 평가점수	위해성 등급	관 리 방 안
"석면 함유 물질 없음"

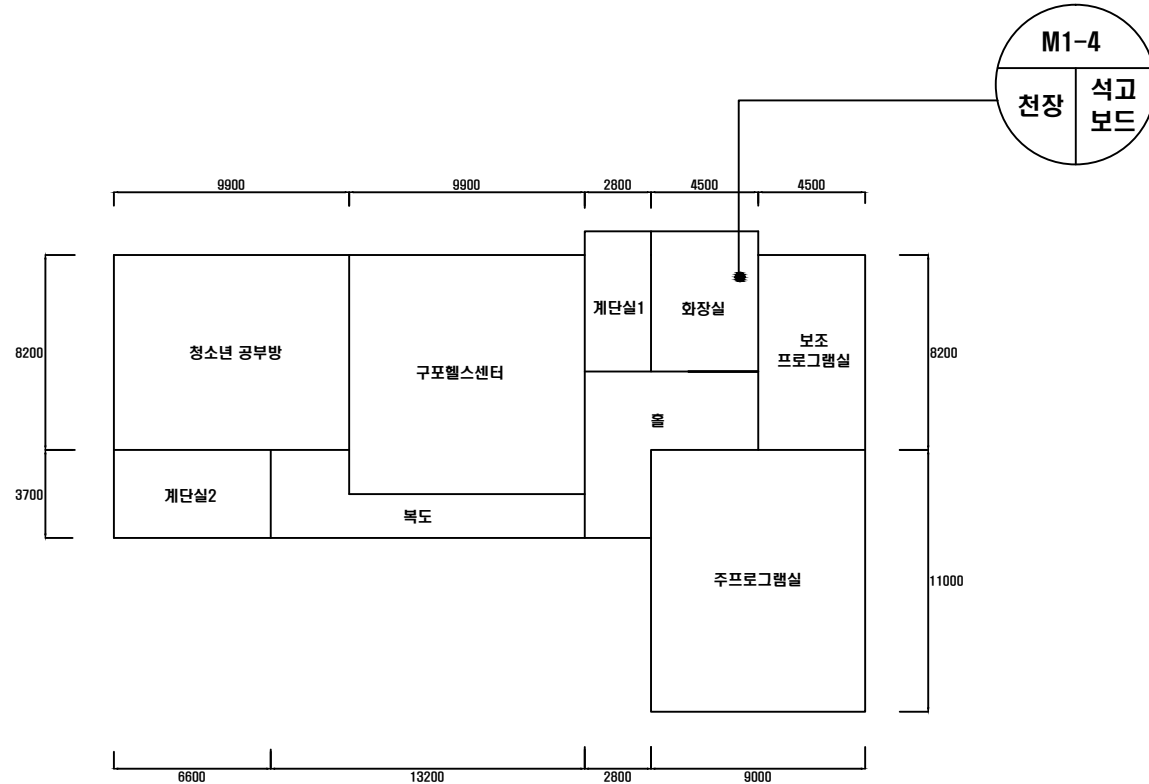
석면지도.3

시료번호	시료채취 위치	건축자재	동일물질 구역 위치	면적[m²]	석면종류	석면 함유량[%]	위해성 평가점수	위해성 등급	관 리 방 안
"석면 함유 물질 없음"
