## 석면지도.1

건축물명	
구포2동 주민센터	
건축물소재지	
부산광역시 북구 낙동북로 663번길 23	
조사일자	
2014.02.11	
조사위치	
지하1층	
도면번호	
DY-A1470-01	
조사기관

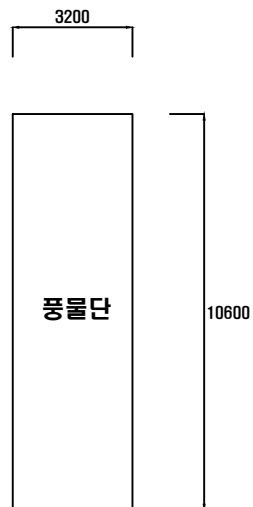
시료번호	시료채취 위치	건축자재	동일물질 구역 위치	면적[㎡]	석면종류	석면 함유량[%]	위해성 평가점수	위해성 등급	관 리 방 안
"석면 함유 물질 없음"

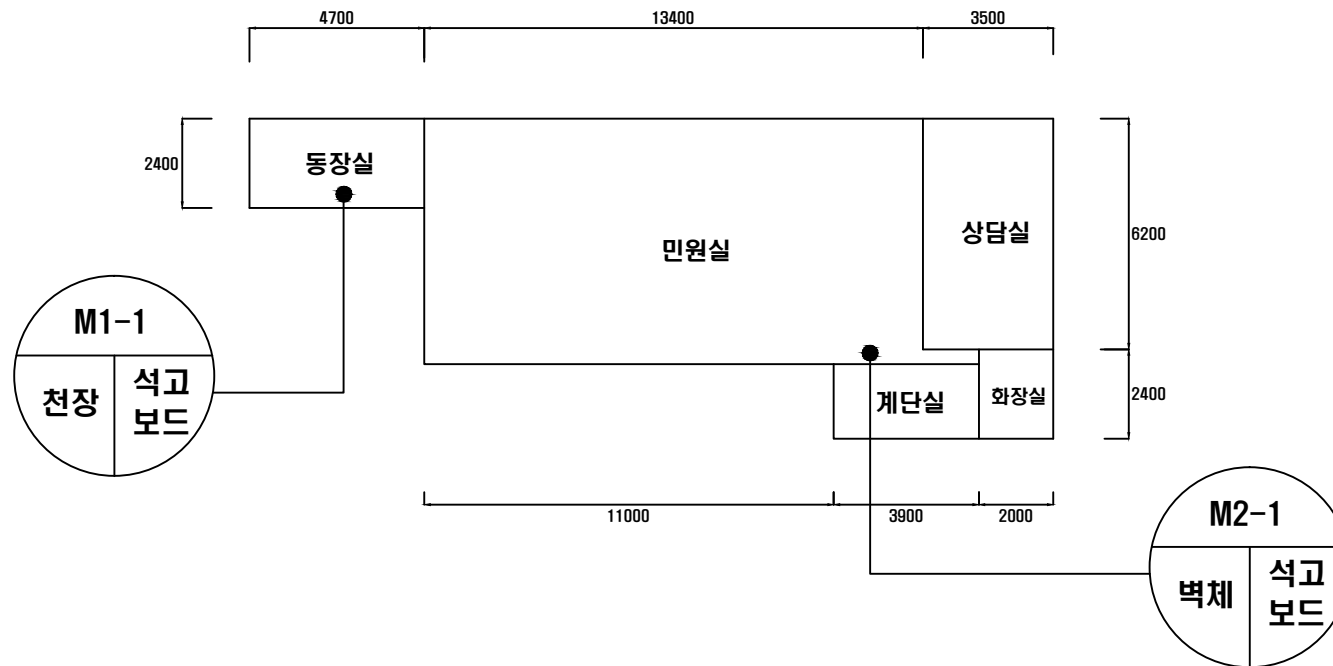
## 석면지도.2

시료번호	시료채취 위치	건축자재	동일물질 구역 위치	면적[㎡]	석면종류	석면 함유량[%]	위해성 평가점수	위해성 등급	관 리 방 안
"석면 함유 물질 없음"

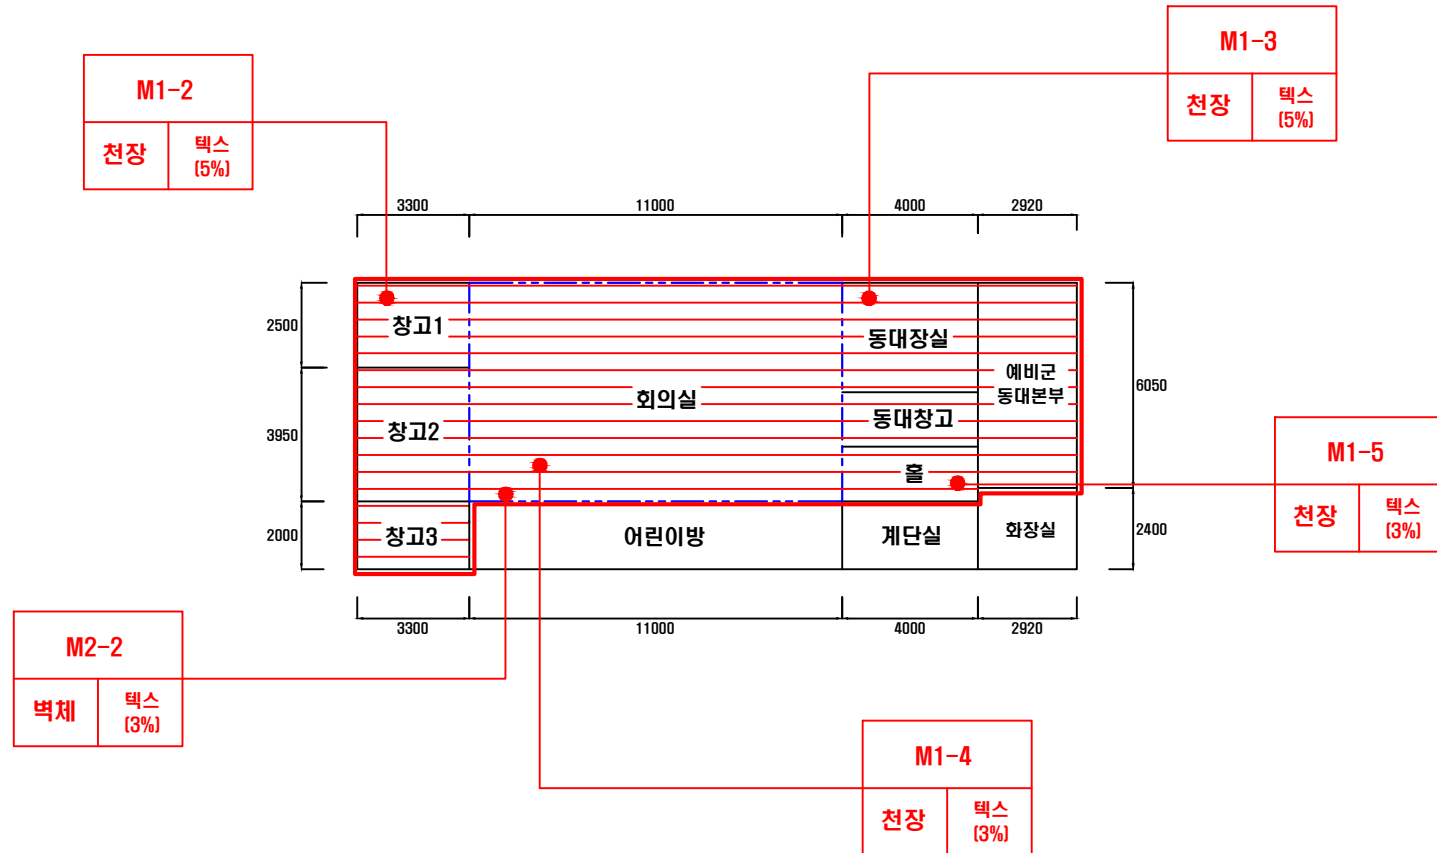
## 석면 지도. 3

시료번호	시료채취 위치	건축자재	동일물질 구역 위치	면적[㎡]	석면종류	석면 함유량[%]	위해성 평가점수	위해성 등급	관 리 방 안
M1-2	창고 천장	텍스(발레형 I)	창고2, 창고3	44.4	백석면	5	8	낮음	1) 석면함유 건축자재 또는 설비에 대한 지속적인 유지관리 2) 석면함유 건축자재 또는 설비가 손상되었을 경우 즉시 보수 3) 전기공사, 배관공사 등 건축물 유지보수 공사 시 석면함유설비 또는 자재가 훼손되어 석면이 비산되지 않도록 작업수행 4) 석면함유 건축자재를 인위적으로 손상시키지 않도록 함 5) 석면함유 건축자재 또는 설비의 취급 및 사용으로 인해 분진이 발생할 경우 호흡보호구 착용
M1-3	동대장실 천장	텍스(발레형 II)	동대창고, 예비군 동대본부	47.36	백석면	5	10	낮음	
M1-4	회의실 천장	텍스(유공형 I)	--	38.5	백석면	3	9	낮음	
M1-5	홀 천장	텍스(Y자형 I)	--	9.36	백석면	3	9	낮음	
M2-2	회의실 벽체	텍스(유공형 I)	--	105.3	백석면	3	9	낮음
