# 구포배수장 석면조사 분석 보고서

2013. 08.

(株)大永構造技術團

조사명	구포배수장 석면조사 분석 및 석면지도 작성			
소재지	부산광역시 북구 구포1동 166번지			
용도 및 구조	배수장 / 철근콘크리트구조			
건축물 연면적(㎡)	706㎡		석면자재(㎡)	18.6㎡
석면자재	지붕재	천장재	벽면재	기타자재
종류	--	텍스	--	--
면적(㎡)	--	18.6㎡	--	--

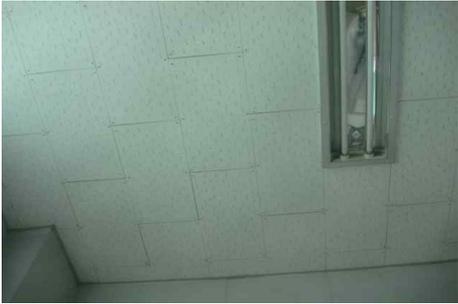
사진설명 # 1	사무실 천장 텍스(Y자형 I)	사진설명 # 2	사무실 벽체 콘크리트

2013년 07월 30일 실시한 구포배수장 석면조사에서 석면함유의심물질(PACM)로 분류되는 물질 총6개를 채취하여 분석한 결과, 천장재로 사용된 텍스에서 백석면(4%)이 검출되었으며 석면함유 면적은 18.6㎡로 나타났다.

위에 내용을 참고하여 노동부장관에게 등록된 자(석면해체·철거업자)로 하여금 석면을 해체·제거하도록 해야 한다.

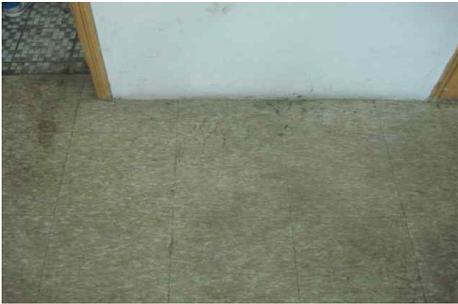
사진설명 # 3	사무실 바닥 데코타일	사진설명 # 4	화장실 천장 PVC(염화비닐수지)

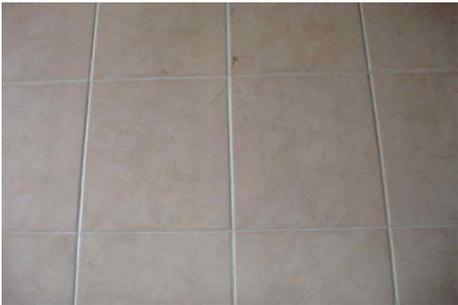
사진설명 # 5	화장실 벽체 타일	사진설명 # 6	화장실 바닥 타일

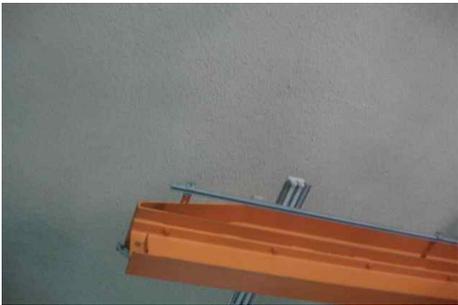
사진설명 # 7	전기실 천장 빗칠	사진설명 # 8	전기실 바닥 콘크리트

적용분석법 : 산업안전보건법에 의한 편광현미경법/표준보정시아법					
시료번호	채취위치		시료설명	석면검출여부 (함유율%)	함유물질의 양(m <sup>2</sup> )
M1-1	지상1층	사무실 천장	텍스(Y자형 I)	검출(4%)	18.6m <sup>2</sup>
M1-2	지상2층	창고 천장	석고보드	불검출	--
M1-3	지상2층	휴게실 천장			
M1-4	지상2층	주택 발코니 천장			
M2-1	지상2층	휴게실 벽체	석고보드	불검출	--
S1-1	지상1층	전기실 천장	분무재	불검출	--
석면 함유 자재 면적 합계					18.6m <sup>2</sup>
분석자명 : 성미정

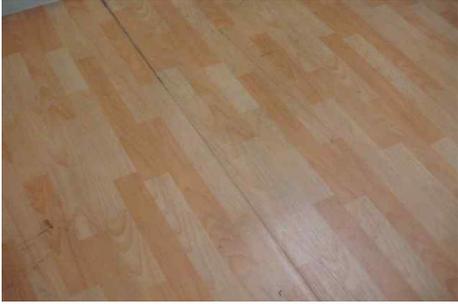
사진설명 # 3	창고 바닥 비닐장판	사진설명 # 4	계단실 천장 페인트

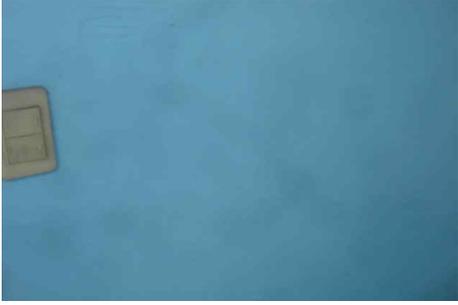
사진설명 # 5	계단실 벽체 페인트	사진설명 # 6	계단실 바닥 바닥타일

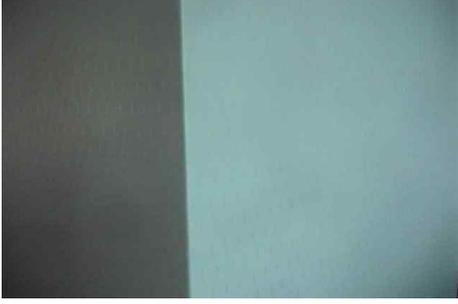
사진설명 # 7	거실1 벽체 벽지	사진설명 # 8	거실1 바닥 비닐장판

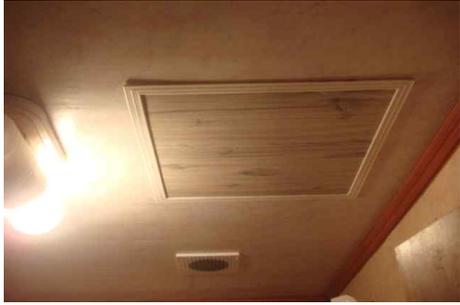
사진설명 # 9	화장실3 천장 PVC(염화비닐수지)	사진설명 # 10	화장실3 벽체 타일

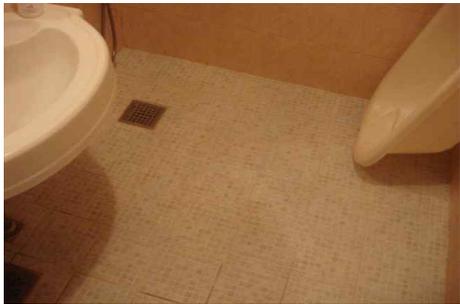
사진설명 # 11	화장실3 바닥 타일	사진설명 # 12	발코니2 천장 석고보드

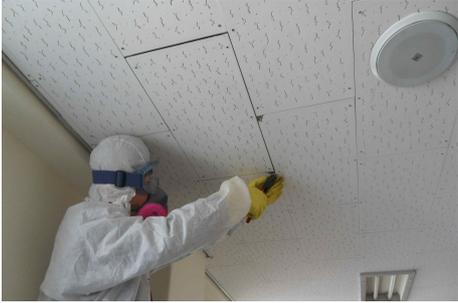
사진설명 # 1	텍스 시료채취	사진설명 # 2	석고보드 시료채취
