# 석면조사 분석 보고서

(숙등공원주차장)

2014. 03.

조사명	숙등공원주차장 석면조사 분석 및 석면지도 작성			
소재지	부산광역시 북구 의성로 115번길 71			
용도 및 구조	노유자시설, 자동차관련시설 / 철근콘크리트구조			
건축물 연면적(㎡)	1,130㎡		석면자재(㎡)	--
석면자재	지붕재	천장재	벽면재	기타자재
종류	--	--	--	--
면적(㎡)	--	--	--	--

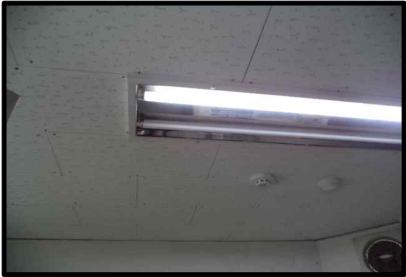
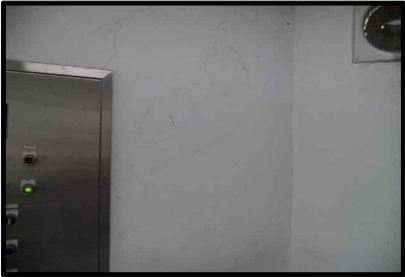
위 치	사무실 천장	사무실 벽체	사무실 바닥	화장실 천장
건축자재	텍스(Y자형 I)	페인트	바닥타일(비닐)	그 밖의 물질(리빙우드)
ACM	<input checked="" type="checkbox"/> (텍스)	석면함유 의심물질이 아님.	석면함유 의심물질이 아님.	석면함유 의심물질이 아님.
분석결과	석면 불검출	--	--	--
사진번호	#5	#6	#7	#8
현장사진

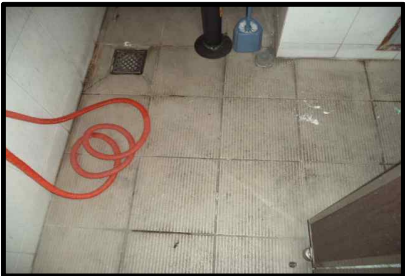
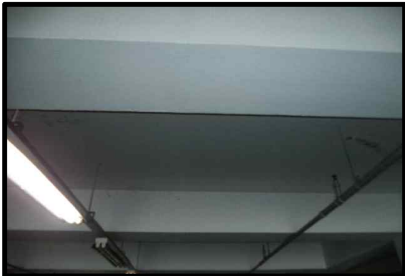
위 치	화장실 벽체	화장실 바닥	주차장 천장	주차장 벽체
건축자재	타일	타일	콘크리트	페인트
ACM	석면함유 의심물질이 아님.	석면함유 의심물질이 아님.	석면함유 의심물질이 아님.	석면함유 의심물질이 아님.
분석결과	--	--	--	--

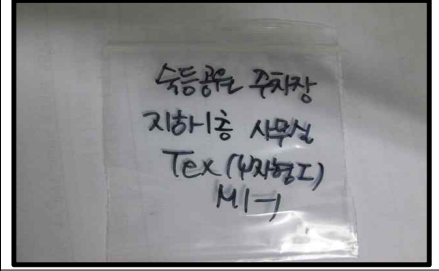
HA#	위 치	건축자재 (시료설명)	자재형태 (S/TSI/M)	시 료 수	시료 번호	비 산 성	현재 상태	손상 가능성 (H/M/L)			분석 결과	시료사진
								접 근 성	진 동	공 기		
01	■지하1층 천장 사무실	텍스 (Y자형 I)	M	1	M1-1	N	G	L	L	L	석면 불검출

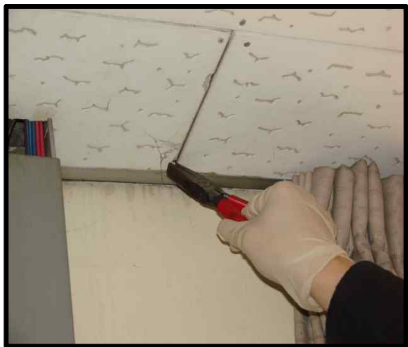
사진번호	#1			
시료채취 사진

시료번호	채취위치	시료설명	분석결과	
			석면검출여부	석면함유율(%)
M1-1	지하1층 사무실 천장	텍스(Y자형 I)	석면 불검출	--
분석자명 : 노경하

채취위치	지하1층 사무실 천장			
건축자재	텍스 (Y자형 I)
