# 보행환경 저해요인 안전감찰 결과 보고

안전한 보행환경 조성을 위하여 관내 주요도로의 각종 안전·안내시설물 등에 대한 보행환경 저해요인 안전감찰 결과 보고임.

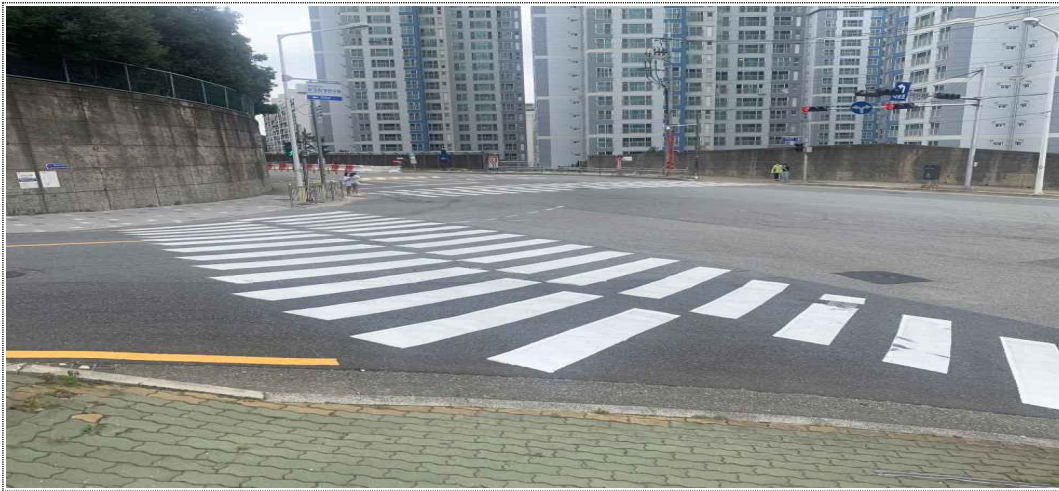
- (기준) 「교통약자의 이동편의 증진법」 제10조(이동편의시설의 설치 기준) 및 같은 법 시행규칙 제2조(이동편의시설의 세부기준)제1항 별표1에 따라 횡단보도의 진입부분에는 점형블록을 설치하고, 이를 유도하는 부분에는 선형블록을 설치하여야 한다.
- (실태) 함박봉로 000 일원 횡단보도 진입부분 점자블록 미설치로 시각 장애인 등 안전사고 발생 우려
- (조치사항)
  - 관련 규정에 따라 횡단보도 진입부분 점자블록 설치

장애인 점자블록 미설치

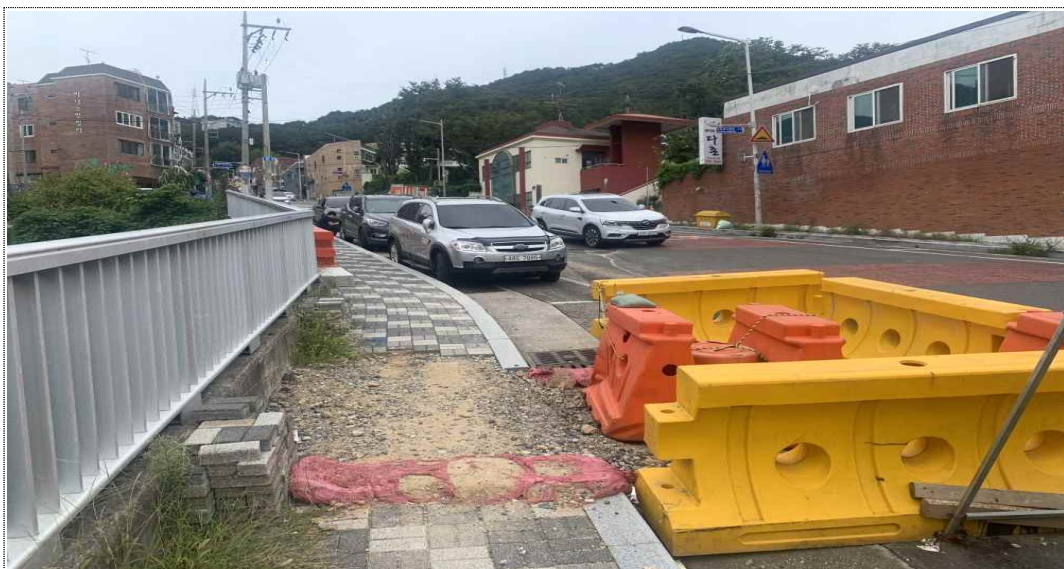
덕천로000번길 0 일원

- (기준) 「건설산업기본법」 및 「건설공사 안전관리업무수행지침(국토교통부)」 등에 따라 안전시설물(안전휀스, 라바콘 등)설치, 안전점검, 현장정리 등 안전관리업무에 만전을 기하여 안전사고를 방지하여야 한다.
- (실태) 만덕동 00아파트 일원 침수예방공사 현장정리 미조치 및 안전시설 미설치로 보행자 안전사고 발생 우려
- (조치사항)
  - 공사현장 정리 및 안전시설 설치

공사현장 안전조치 미흡

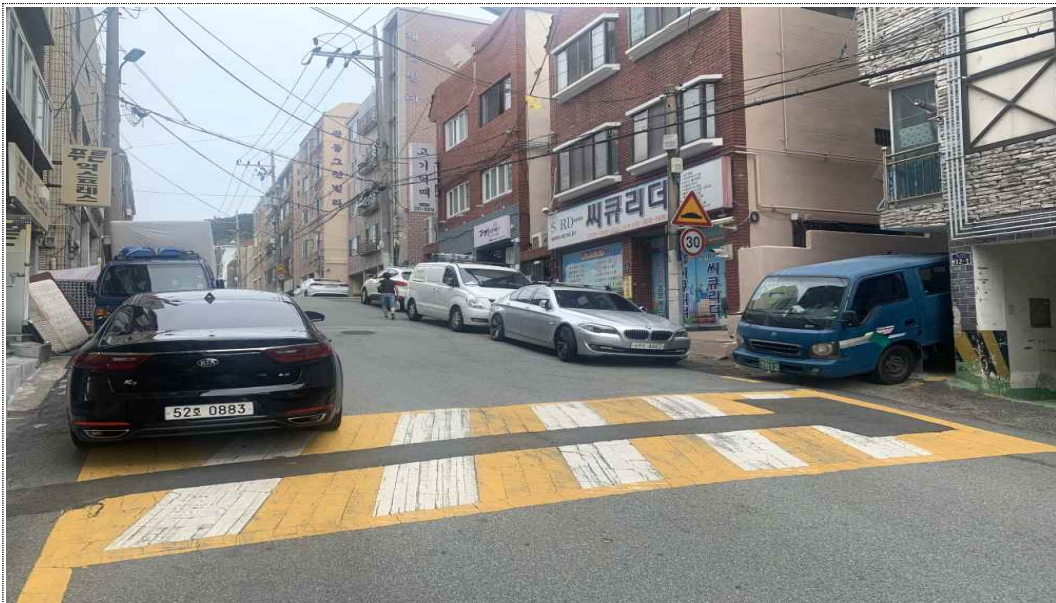
- (기준) 「부산광역시 도로굴착복구업무처리 규정」 및 도로굴착 허가 조건에 따라 도로굴착공사 완료 후 복구공사는 사업시행자사 시행함을 원칙으로 하고, 도로시설물 또한 원상복구하여야 한다.
- (실태) 팽나무로 00-0 일원 도로굴착공사 시행 후 도로시설물(과속방지턱) 원상복구 미조치
- (조치사항)
  - 도로시설물 원상복구 시행

도로굴착지 복구 미조치
