## 침수재해 방재시설 안전관리 이행실태 감찰 결과보고

- 기 간: 2023. 4. 14.(금) ~ 4. 27.(목) ▷ 10일
- 대 상: 침수재해 방재시설 관리부서(00과, ▷▷과)
- 감 찰 반: 청렴감사팀장 외 5명

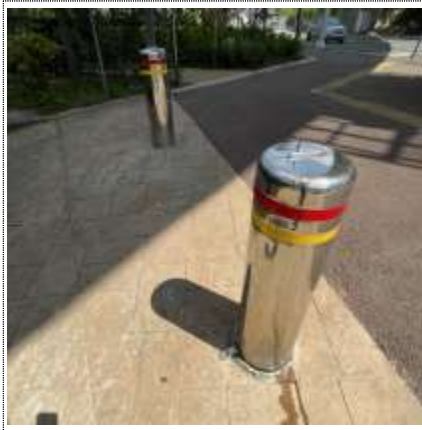
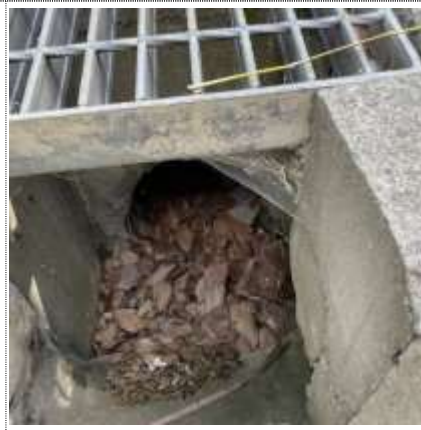
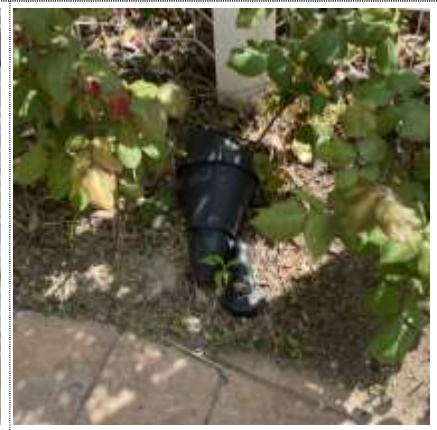
시설명	현장확인 결과
구포시장입구 지하보도	· 진·출입구 연석 파손 및 철골조 노출 · 집수정 이물질(쓰레기)
금곡지하보도	· 분리형 블라드 미시건 · 집수정 퇴적물 · 조명시설 파손
화명3 지하차도	· 텔리네이트 파손
화명4 지하보도	· 집수정 퇴적물
화명5 지하차도	· 배수로 퇴적물
화명 지하보도	· 배수로 스틸그레이팅 부식 및 파손
화명6 지하보도	· 배수로 퇴적물

- 퇴적물 준설 및 파손 시설 우기 전(6월) 정비

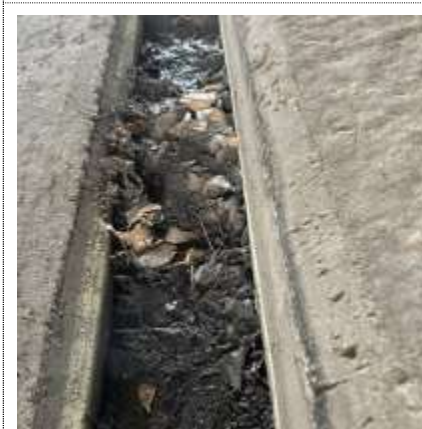
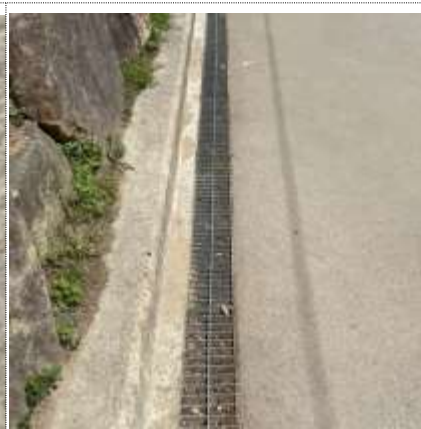
화명3지하보도

화명4 지하보도

화명5지하차도

화명6지하보도

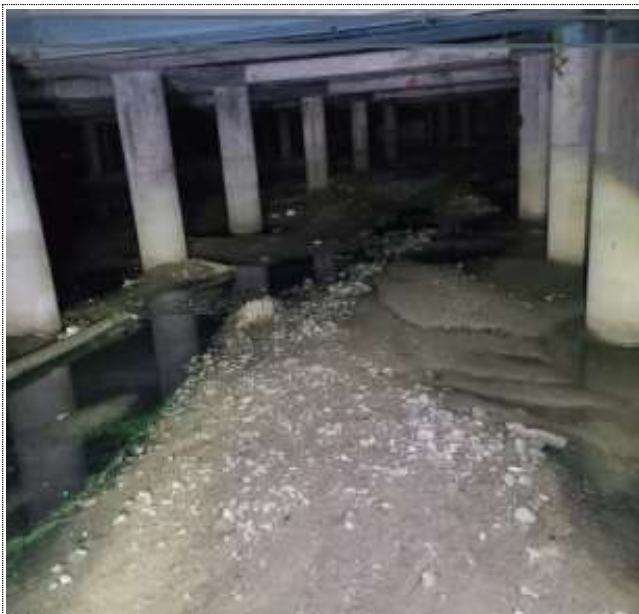
- (실태) 구포·구남배수펌프장 유수지 준설량 확인 등 미실시, 덕천배수펌프장 유수지 준설사업 미착공(4월)

구포 배수펌프장 유수지(H=30cm)  
(2022년 정밀안전점검 결과)

- 상·하반기 정기안전점검 시 퇴적토량을 확인하고, 필요 시 준설계획을 수립하여 조치
- 덕천배수펌프장 유수지는 우기(6월) 전 준설공사 완료

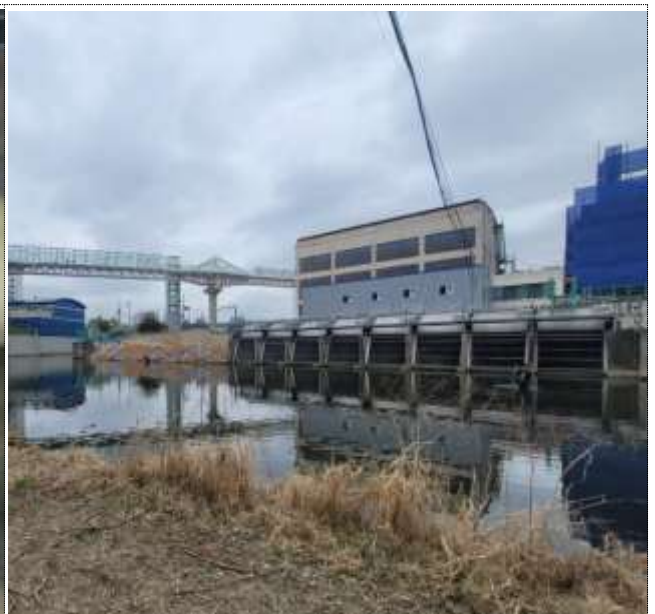
덕천배수펌프장 유수지  
(준설공사 2023. 4 ~ 6)

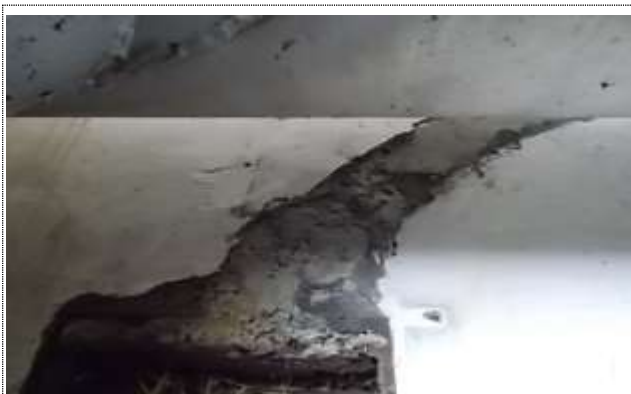
구분	시설	시설명	점검 구분	점검내용	조치방안
3종	지하보도	금곡지하보도	정기안전 (2021. 9.)	라이닝 실링재 열화, 하부누수	실링재 재설치
3종	지하보도	화명지하보도	정기안전 (2021. 9.)	라이닝 균열(0.3mm 미만) 실런트 열화	표면처리 실링재 재설치
3종	지하차도	구남굴다리 지하차도	정기안전 (2021. 9.)	타일탈락, 연석파손 옹벽 균열백태 노면 패임	타일재설치, 단면복구 표면처리 소파보수
2종	펌프장	구남배수펌프장	정밀안전 (2022. 10.)	페인트 탈락, 균열, 백태 등	표면처리, 단면복구 등 계약공사 267천원 제시
2종	펌프장	구포배수펌프장	정밀안전 (2022. 10.)	페인트 탈락, 균열, 백태 등	표면처리, 단면복구 등 계약공사 937천원 제시

구남배수펌프장(재료분리)

- 2023년 상반기 정기안전점검 때 보수가 필요한 부분 상태를 포함하여 점검하고,
- 필요시 조치계획을 수립하고 정비 후 관리대장(FMS)에 기록 유지

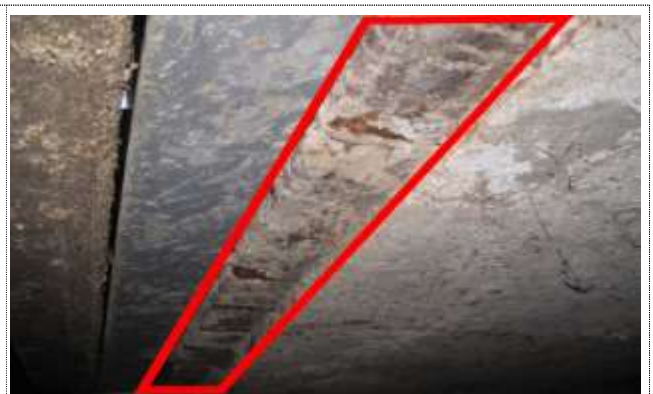
구포배수펌프장 유입수로(철근노출)

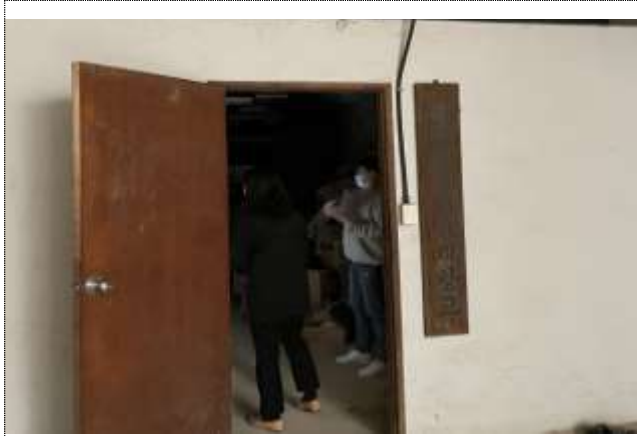
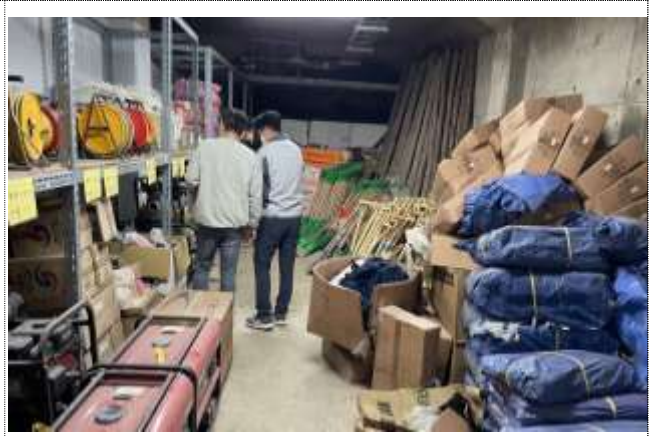
재난방재창고(덕천배수펌프장)

- (기준) 「재난 및 안전관리 기본법」 제25조의2 및 제34조에 따라 재난 관리책임기관의 장은 재난의 수습 활동에 필요한 장비·물자 및 자재를 비축·관리하며, 보유수량, 보관장소, 상태 등을 확인, 점검하여야 함.
- (실태) 재난관리자원 시스템 수량보다 초과하여 보유한 물품(펌프, 발전기)이 일부 있었으며, 품목별 라벨이 미부착됨.

- 시스템 상 수량과 실 보유량 일치화 및 효율적인 자재관리를 위해 품목별 라벨 부착, 정리·정돈 조치

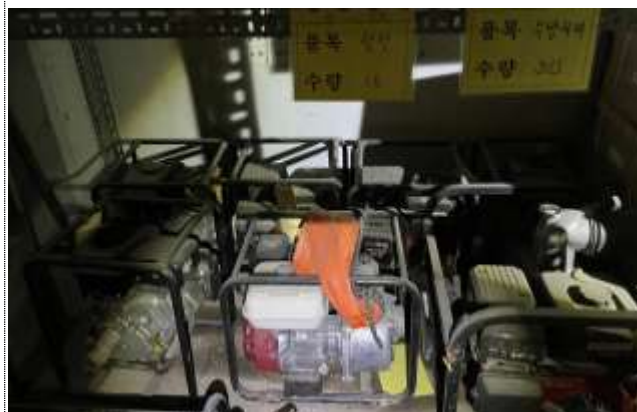
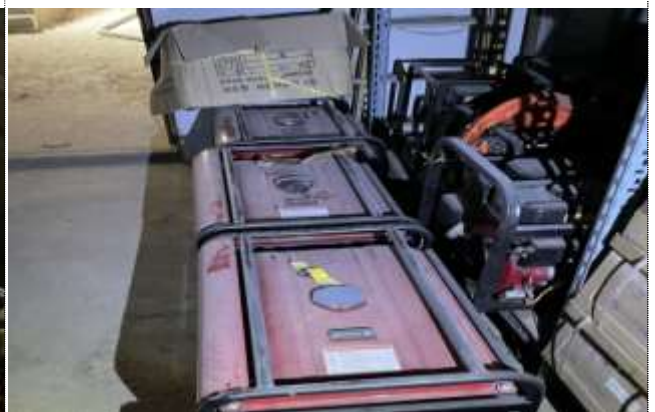
품목별 라벨 미부착
