# 석 면 조 사 결 과 보 고 서

[ 만덕종합사회복지관 석면검사 실시구역 ]

2013 년 07 월

1. 용역명 : 만덕종합사회복지관 석면검사 실시용역

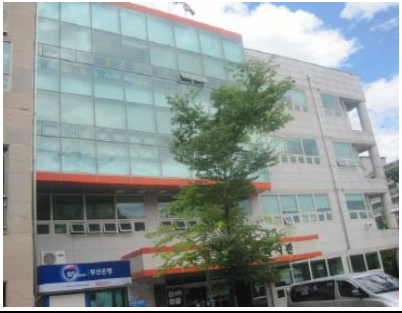
공사내용	건축물 유지보수
	주소	부산광역시 북구 만덕2동 949-1번지
	건축물용도	노유자시설
	비고	지하층

번호	1	2	3
위치	기계실	기계실	기계실
천장	뿔철재+콘크리트	뿔철재+콘크리트	뿔철재+콘크리트
벽체	콘크리트	콘크리트	콘크리트
바닥	콘크리트+에폭시	콘크리트+에폭시	콘크리트+에폭시
사진

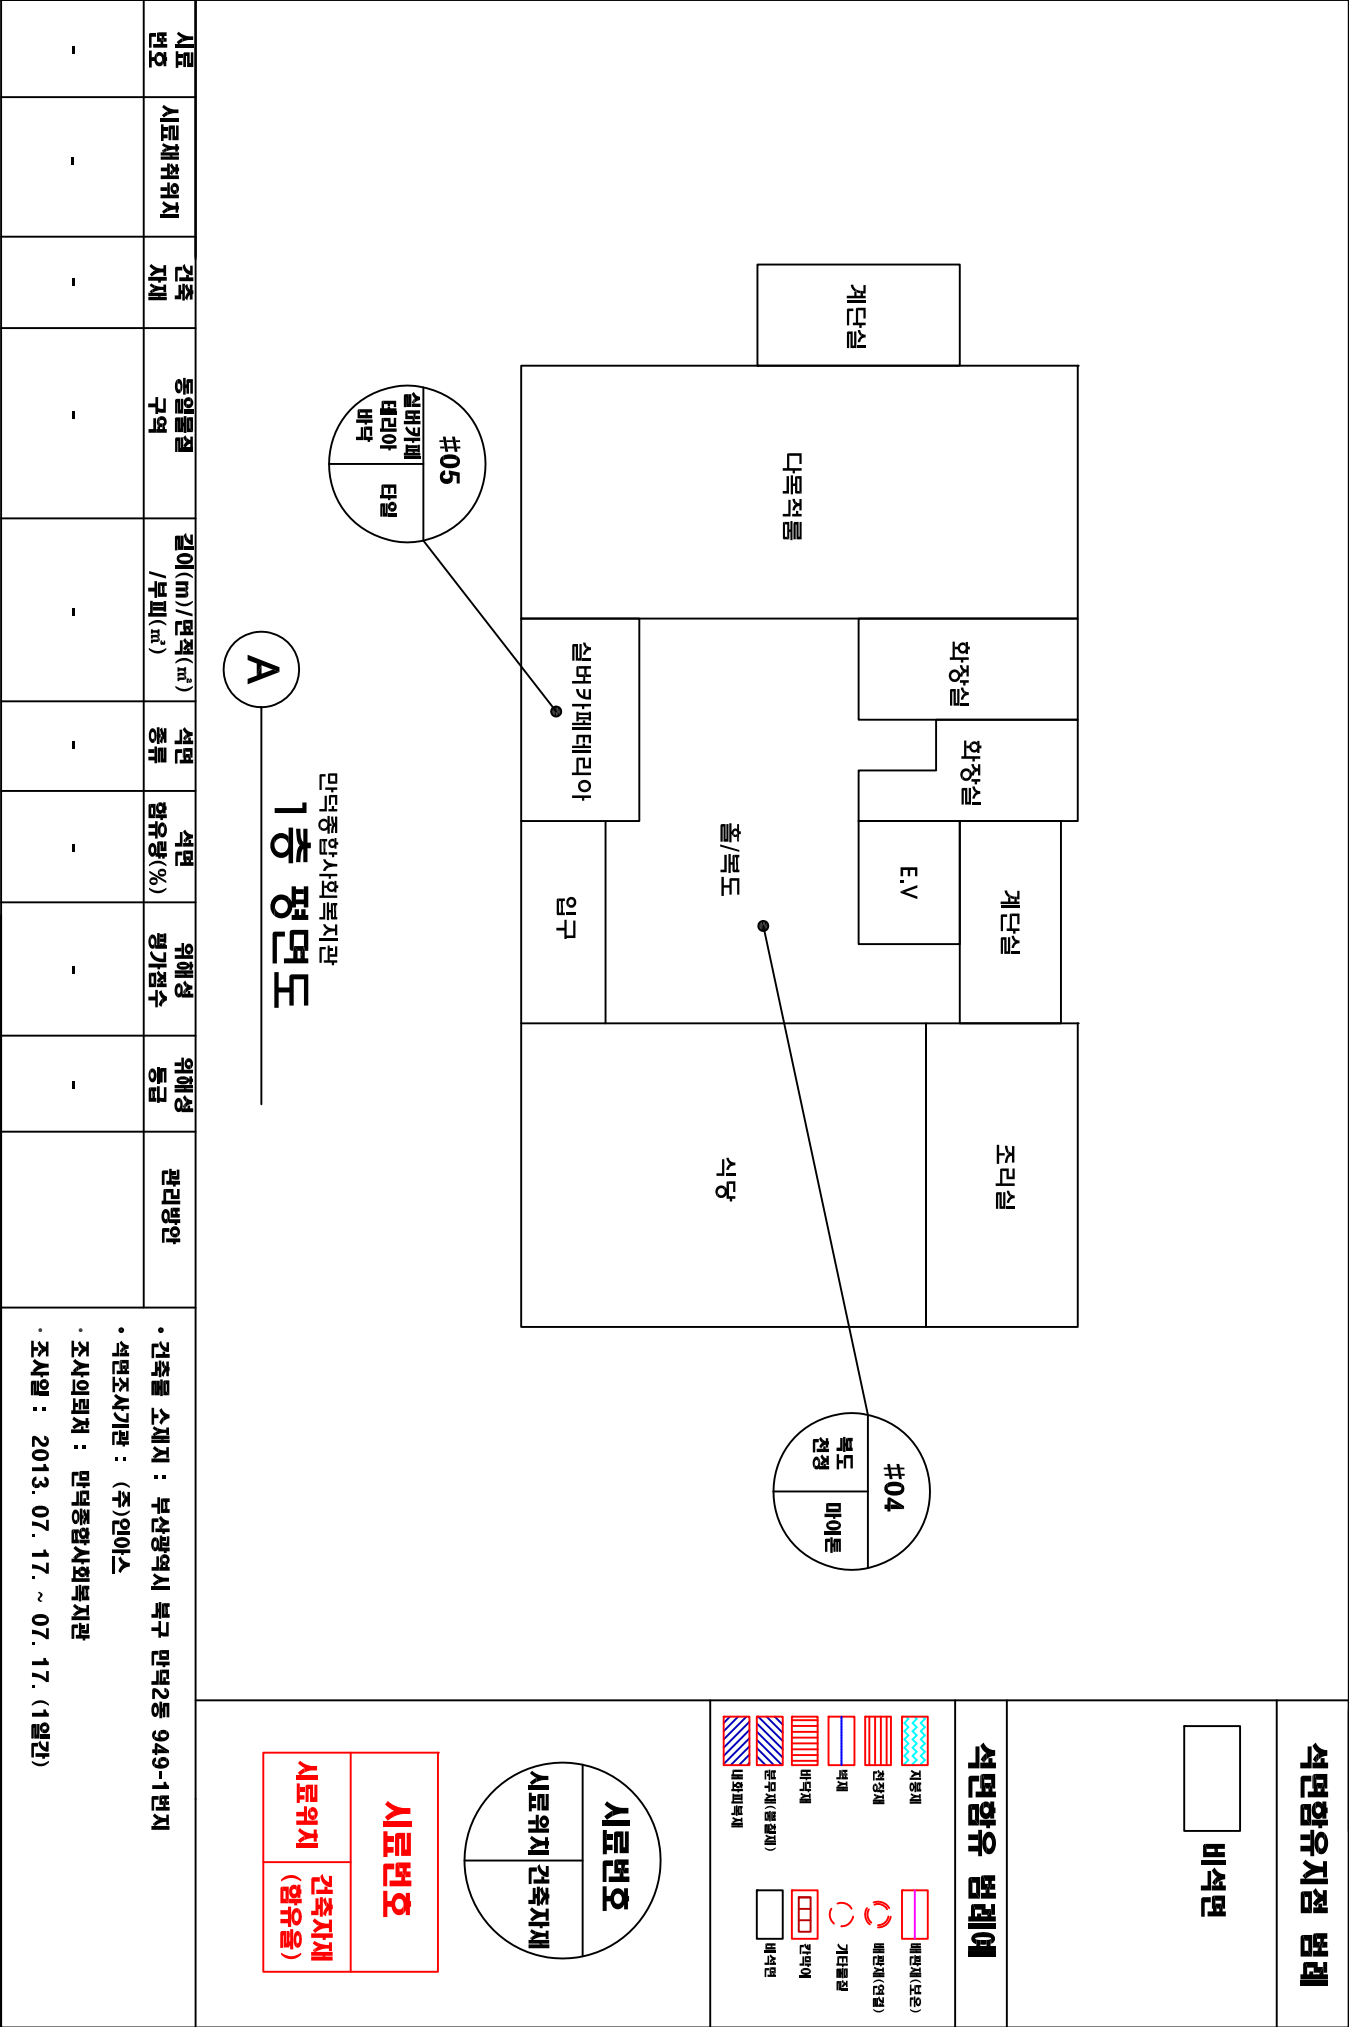
5-2. 석면지도

시료 번호	시료채취위치	건축 자재	동일물질 구역	길이(m)/면적(m <sup>2</sup> ) /부피(m <sup>3</sup> )	석면 종류	석면 함유량(%)	위해성 평가점수	위해성 등급	관리방안
-	-	-	-	-	-	-	-	-	<ul style="list-style-type: none"> <li>건축물 소재지 : 부산광역시 북구 만덕2동 949-1번지</li> <li>석면조사기관 : (주)인아스</li> <li>조사의뢰처 : 만덕중앙사회복지관</li> <li>조사일 : 2013. 07. 17. ~ 07. 17. (1일간)</li> </ul>

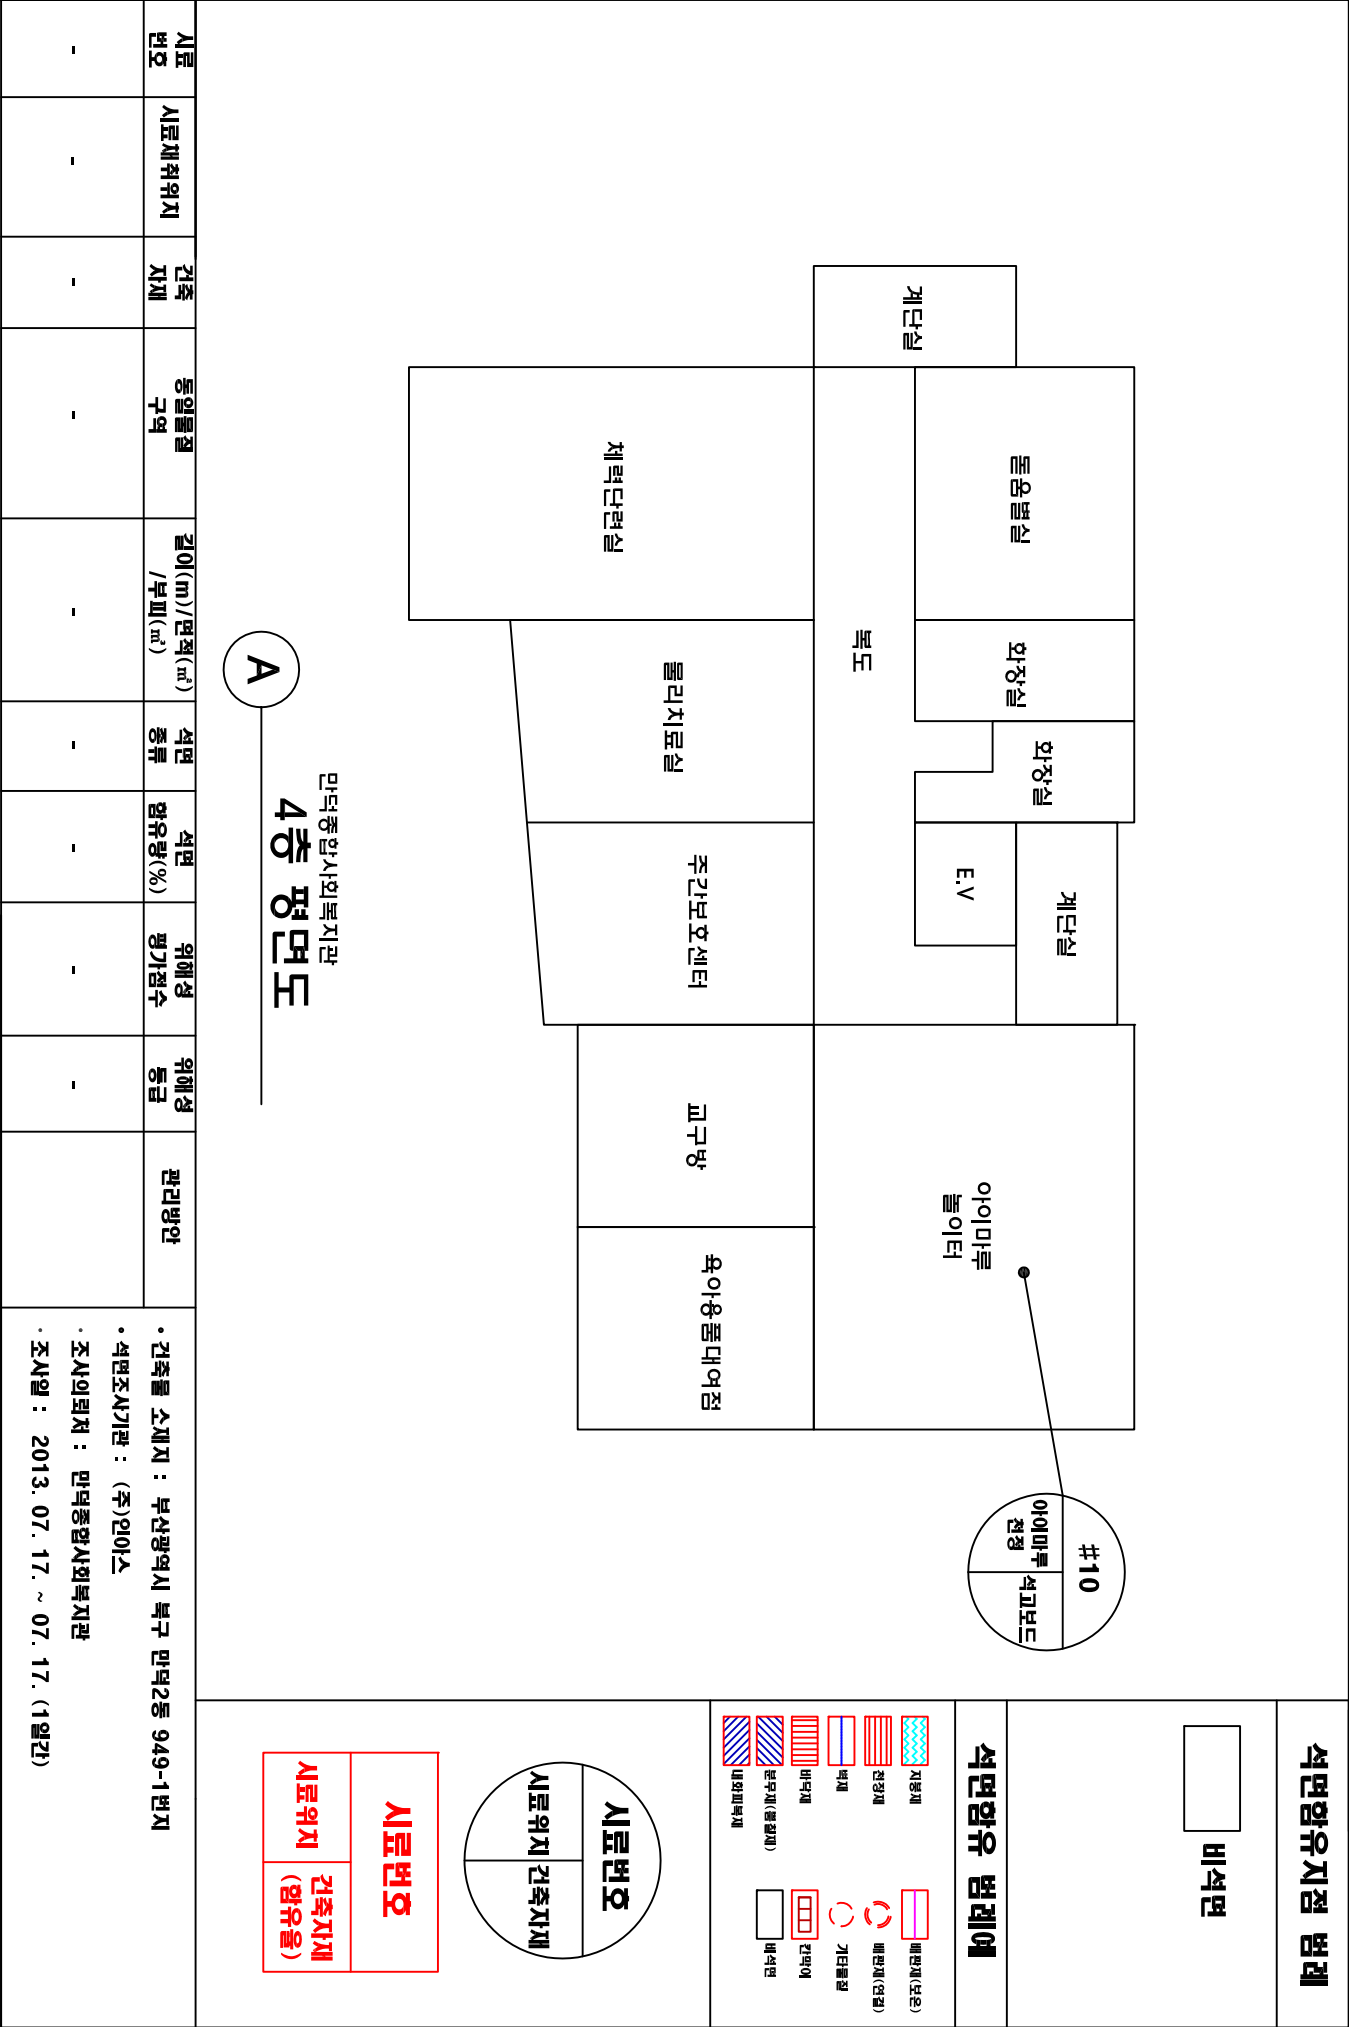
5-2. 석면지도

시료 번호	시료채취위치	건축 자재	동일물질 구역	길이(m)/면적(m <sup>2</sup> ) /부피(m <sup>3</sup> )	석면 종류	석면 함유량(%)	위해성 평가점수	위해성 등급	관리방안
-	-	-	-	-	-	-	-	-	<ul style="list-style-type: none"> <li>• 건축물 소재지 : 부산광역시 북구 만덕2동 949-1번지</li> <li>• 석면조사기관 : (주)인아스</li> <li>• 조사의뢰처 : 만덕종합사회복지관</li> <li>• 조사일 : 2013. 07. 17. ~ 07. 17. (1일간)</li> </ul>
