## 침수재해 방재시설 안전관리 이행실태 감찰 결과보고

- 기 간: 2023. 4. 14.(금) ~ 4. 27.(목) ▷ 10일
- 대 상: 침수재해 방재시설 관리부서(00과, ▷▷과)
- 감 찰 반: 청렴감사팀장 외 5명

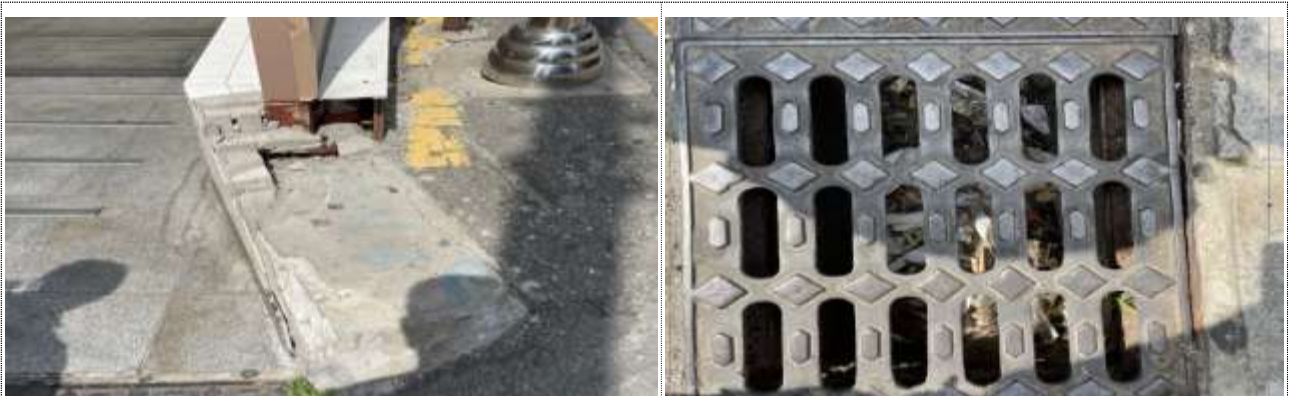
시설명	현장확인 결과
구포시장입구 지하보도	· 진·출입구 연석 파손 및 철골조 노출 · 집수정 이물질(쓰레기)
금곡지하보도	· 분리형 블라드 미시건 · 집수정 퇴적물 · 조명시설 파손
화명3 지하차도	· 텔리네이트 파손
화명4 지하보도	· 집수정 퇴적물
화명5 지하차도	· 배수로 퇴적물
화명 지하보도	· 배수로 스틸그레이팅 부식 및 파손
화명6 지하보도	· 배수로 퇴적물

- 퇴적물 준설 및 파손 시설 우기 전(6월) 정비
